## Raport przeglądu kwartalnego q2/2018

W dniu 27-06-2018 wraz z inspektorem z BoB panem ..... przeprowadziłem kwartalny przegląd obiektów Wspólnoty Mieszkaniowej Gryfa Pomorskiego 54.

Cel – weryfikacja zaleceń pokontrolnych z przeglądu ogólnobudowlanego z 2017 roku.

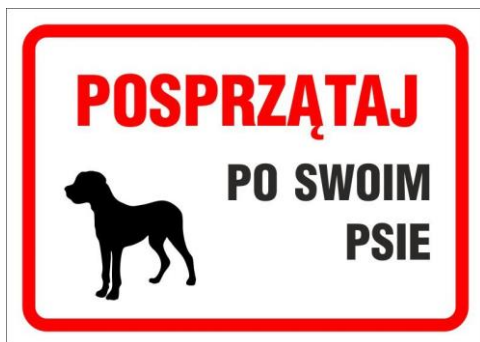
- 4.2 Oczyszczyć z glonów i mchu daszki śmietników oraz zejścia do garażu od strony klatki H
- 4.3 Pomalować na żółto (powyżej szarego zabezpieczenia) filary w ciągu pieszym przy usługach (uzgodniłem z p. Olkiem przy okazji podobnych jego prac)
- 4.4 Remont płotków drewnianych: wymiana zużytych filarów, uzupełnienie metalowych dolnych gniazd filarów, uzupełnienie brakujących szczelbi, wyczyszczenie i pomalowanie farbą
- 4.5 Zakup i montaż na trawnikach tabliczek (przykładowa) – 6 szt.
